高速公路 隧道行车安全若干问题探讨

叶 飞, 高 翔, 秦鲜卓, 秦 楠

长安大学 公路学院, 陕西 西安 710064

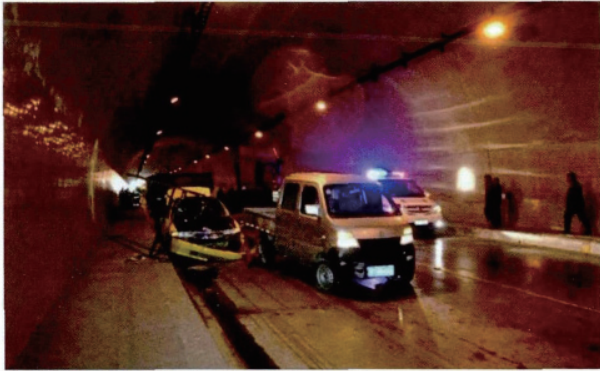
图1 追尾碰撞

高速公路隧道交通事故资料显示，隧道内事故形态主要包括碰撞事故、刮擦事故、翻车事故和失火事故。碰撞事故主要发生于机动车之间或机动车与隧道结构物之间，包括正面碰撞、侧面碰撞、追尾碰撞，如图1、2所示。交通事故有时表现为单一形态，有时表现为两种以上并存形态，对两种以上形态的事故，一般采用时间顺序加以认定主次。对事故形态的认定，有利于

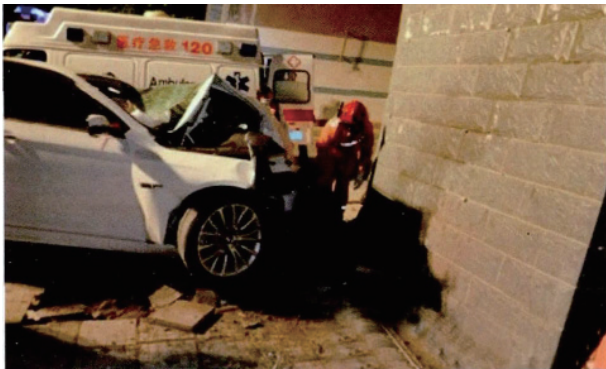
图2 正面碰撞

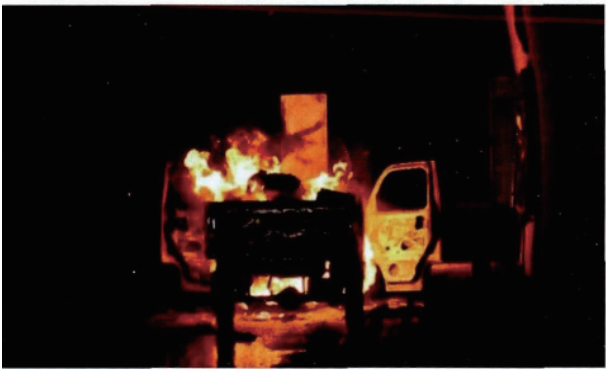
图3 失火事故

据统计，隧道进、出口段是事故高发路段，进口路段洞内事故多于洞外事故，出口路段洞外事故多于洞内事故，且隧道长度与交通事故存在一定关系。隧道内追尾事故及单车碰撞隧道壁和侧翻事故占比80%以上，其主要原因在于隧道内行车速度快、洞内环境差及躲避空间有限；火灾事故在隧道交通事故中所占比例虽不高，但由于高速公路隧道本身的特点，难以组织有效救援，所造成的损失同其他形态交通事故相比大得多，如图3所示。

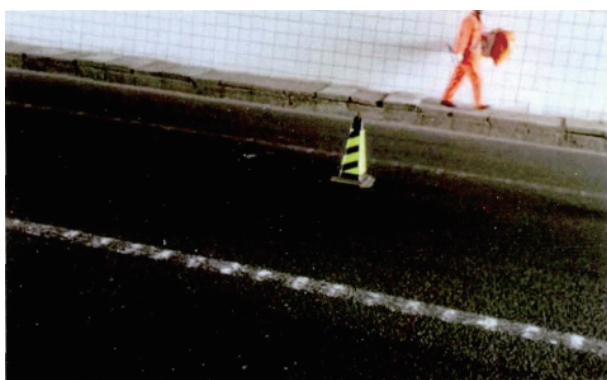
图4 道路标线失效

标志标线的作用在于加强驾驶人在公路隧道内安全行车的意识、引导和指示驾驶行为、规范交通秩序、减少交通事故。目前我国高速公路隧道交通安全设施的设置存在较大的不足，其现有功能远滞后于交通发展速度，标志标线部分缺失，可视性能差，反光效果不明显，可变信息牌设置数量少，管理模式落后，在一定程度上不能满足高速公路隧道安全行车的需要，对隧道交通安全极为不利，如图4、5所示。

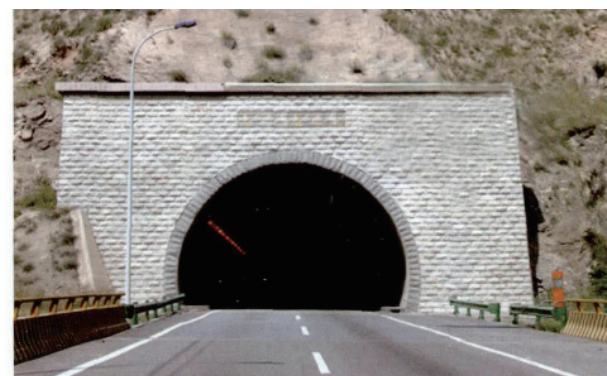
图6 未设置过渡护栏

隧道入口处护栏主要作为路基段或桥梁段向隧道内壁位置过渡的一种防护结构，主要用于绊阻车辆，使车辆回复到正常行驶方向，防止车辆失控撞向隧道壁，达到保护驾乘人员生命安全的目的。当前部分高速公路隧道入口处无过渡护栏，车辆一旦失控将直接撞向隧道洞门，如图6所示；

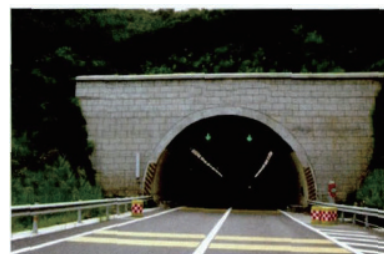
图7 过渡护栏设置不合理

部分隧道护栏设置不合理,当车辆失控碰撞护栏后,由于护栏尤其是波形梁护栏横向变形较大,车辆将产生过大的横向位移和侧倾,造成正面碰撞隧道壁或绊阻在检修道上,导致车辆翻车和损毁,如图7所示。

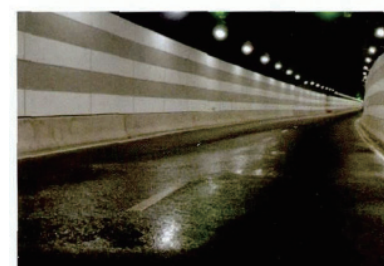
图8 路面积水

化。隧道内路面处于一个相对封闭的环境,受外界因素影响较小,车辆排放的废气及其引入的尘埃及污染物逐渐沉积在路面上,由于长期得不到冲洗,覆盖路面的微观粗糙结构,造成路面附着系数降低,易产生“泥滑”、“润滑”现象。隧道内路面虽不直接受大气降水的影响,但隧道内来源于围岩和车辆带入的水源仍较丰富,且不易消除,行车时易出现“水滑”现象,当车辆发生滑水时,刹车能力急剧下降,操作不当便会发生事故,如图8所示。

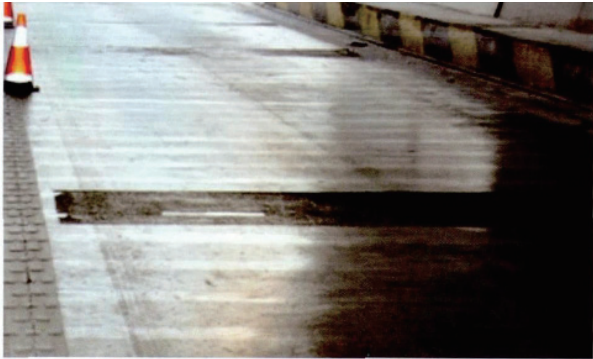
图9 刻槽构造过度磨损

高速公路隧道多采用水泥混凝土路面,采用刻槽构造提高路面的抗滑性能,但该构造在行车荷载及隧道内环境因素的作用下,极易被磨蚀,尤其当刻槽深度过浅或路面砂浆强度过低时,混凝土路面抗滑性能衰减极快,严重影响通行安全,如图9所示。除此之外,由于高速公路道路路面和隧道路面一般采用不同的材料,二者抗滑性能存在较大差异,尤其在气候变化时,隧道出入口路面附着系数将产生较大变化,加之隧道洞口积

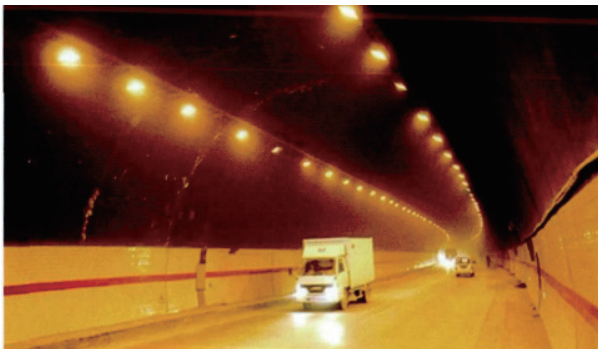
图10 隧道通风条件恶化

公路隧道运营通风的目的主要在于：稀释有害气体（主要是CO）、稀释烟雾、稀释异味，保证隧道内卫生条件及行车安全，提高隧道内行车的舒适性。当隧道内通风设计不足或通风系统运行状况不良时，洞内会聚集大量的烟雾，致使能见度降低，给行车带来直接威胁，如图10所示。

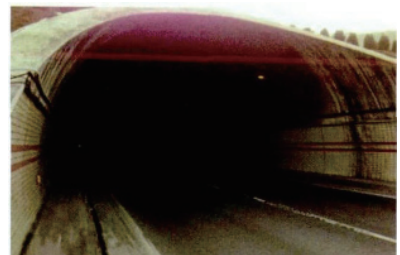
图11 隧道洞口照明条件不良

车辆从进入隧道至驶出隧道，驾驶员会出现不同的视觉问题。在进出隧道时，驾驶员会经历“暗适应”及“明适应”过程，在一段时间内看不清路况，极易发生交通事故；在隧道内行驶时，汽车尾气形成的烟雾吸收和散射车灯及道路照明器发出的光线，会降低隧道内能见度，使驾驶员产生焦虑及压迫感，降低驾驶员注意力。因此，为保证行车安全，必须给隧道内提供良好的视觉环境，隧道照明尤为重要。但目前隧道照明存在较大问题，部分照明设计未按规范执行，大量隧道由于电费开支问题，灯具开启数量有限，隧道进出口段照明条件难以满足明暗过渡的需

要，在隧道基本段，隧道内部照度不均，行车中明暗变化形成频闪，易造成驾驶员视觉上的疲劳和不适，致使驾驶员对车速和距离的判断出现偏差，影响行车安全，如图11、12所示。

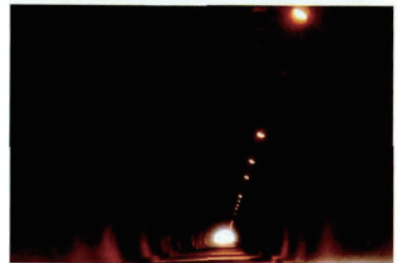
图12 隧道洞内照明不良

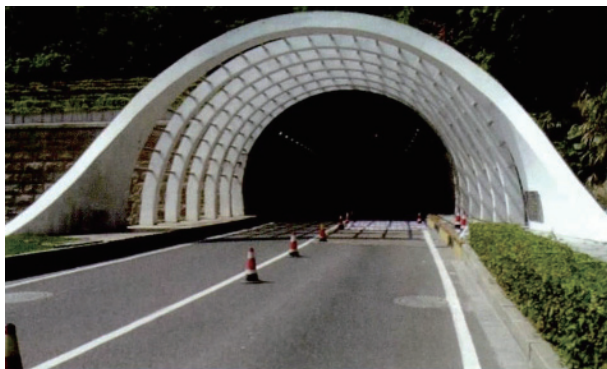
图13 隧道遮光棚

(2) 保证隧道的通风照明设计满足通行要求，推进高速公路隧道照明LED节能改造，开展太阳能光纤照明、光带照明等新技术的应用。在隧道接近段可采取一定的减光措施，主要包括：设置减光构筑物、利用植被减光及控制洞外景物表面亮度，以此形成光过渡带，降低亮度剧变对驾驶员造成的视觉冲击，优化行车环境，保证行车安全，如图13所示。

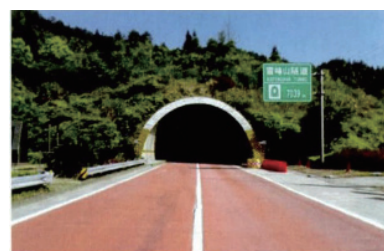
图14 洞口防滑构造

养护管理人员在日常维护中应对隧道路面进行定期清扫，定期检测隧道抗滑性能，保证隧道路面的摩阻系数保持在正常范围；在隧道进出口处设置彩色防滑路面，不仅可防止车辆洞口侧滑，又能起到警示作用，如图14所示。

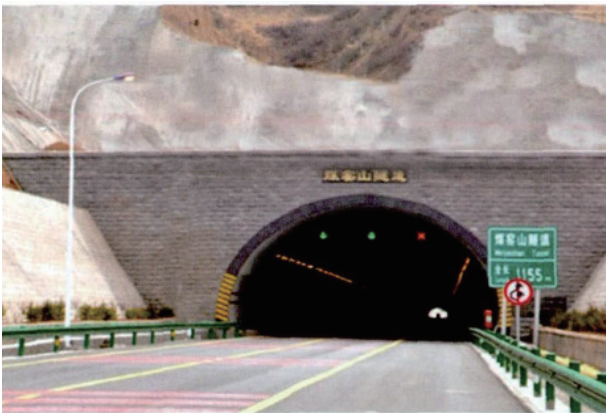
图16 过渡段护栏设置

(3) 隧道洞口处设置过渡护栏，并应在车辆碰撞后使运行轮迹满足导向驶出框要求，车辆行驶至隧道

洞壁以及检修道位置时可向前方顺利导出并驶入隧道内，避免车辆碰撞接近隧道洞壁位置护栏时与隧道洞壁或检修道产生绊阻，如图16所示。开发应用新型过渡护栏，优化提高护栏的防撞性能、导向性能及缓冲性能，提升隧道交通安全防护水平，如图17所示。

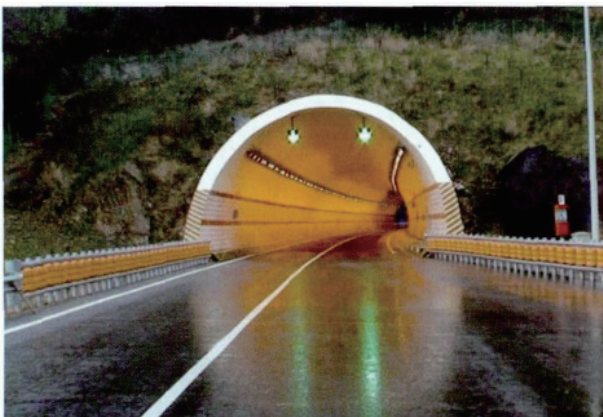
图17 旋转式防撞护栏

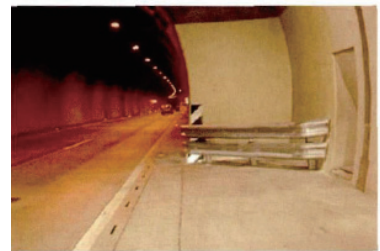
图18 防撞设施

(4) 隧道内合理设置安全防护设施。隧道紧急停车带、车型横通道等均存在直角或者棱角，车辆高速行驶时一旦失控，将直接撞击隧道壁出现事故，因此应在此类部位处设置防撞设施，如图18所示。
